Asbestinventarisattest

Driesstraat 6, 8580 Avelgem

Attestnummer : **20260617-000034.000**
Uitgegeven op : **17.06.2026**
Geldig tot : **17.06.2036**

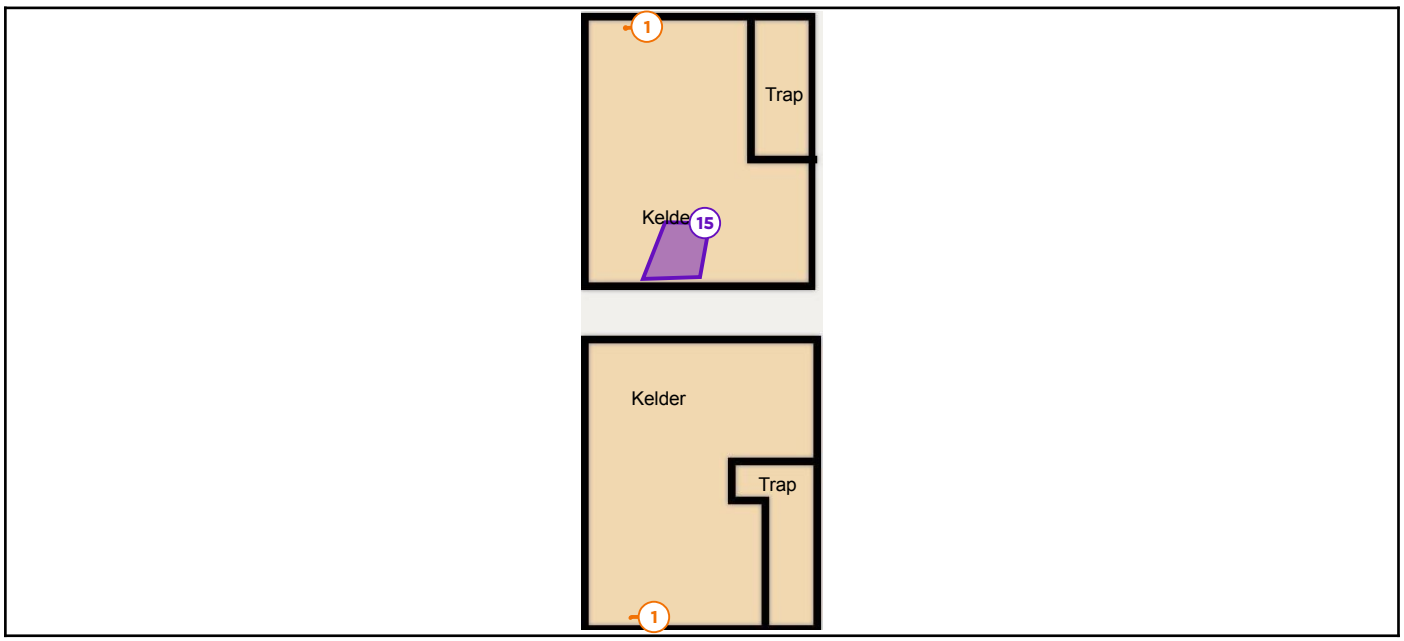
Plan 1.1: Woning, verd. -1

Beschrijving	Type	Actie
1. Bakeliet	Asbestmateriaal	Verwijderen
15. Stookketel	Overige ruimte of materiaal	-

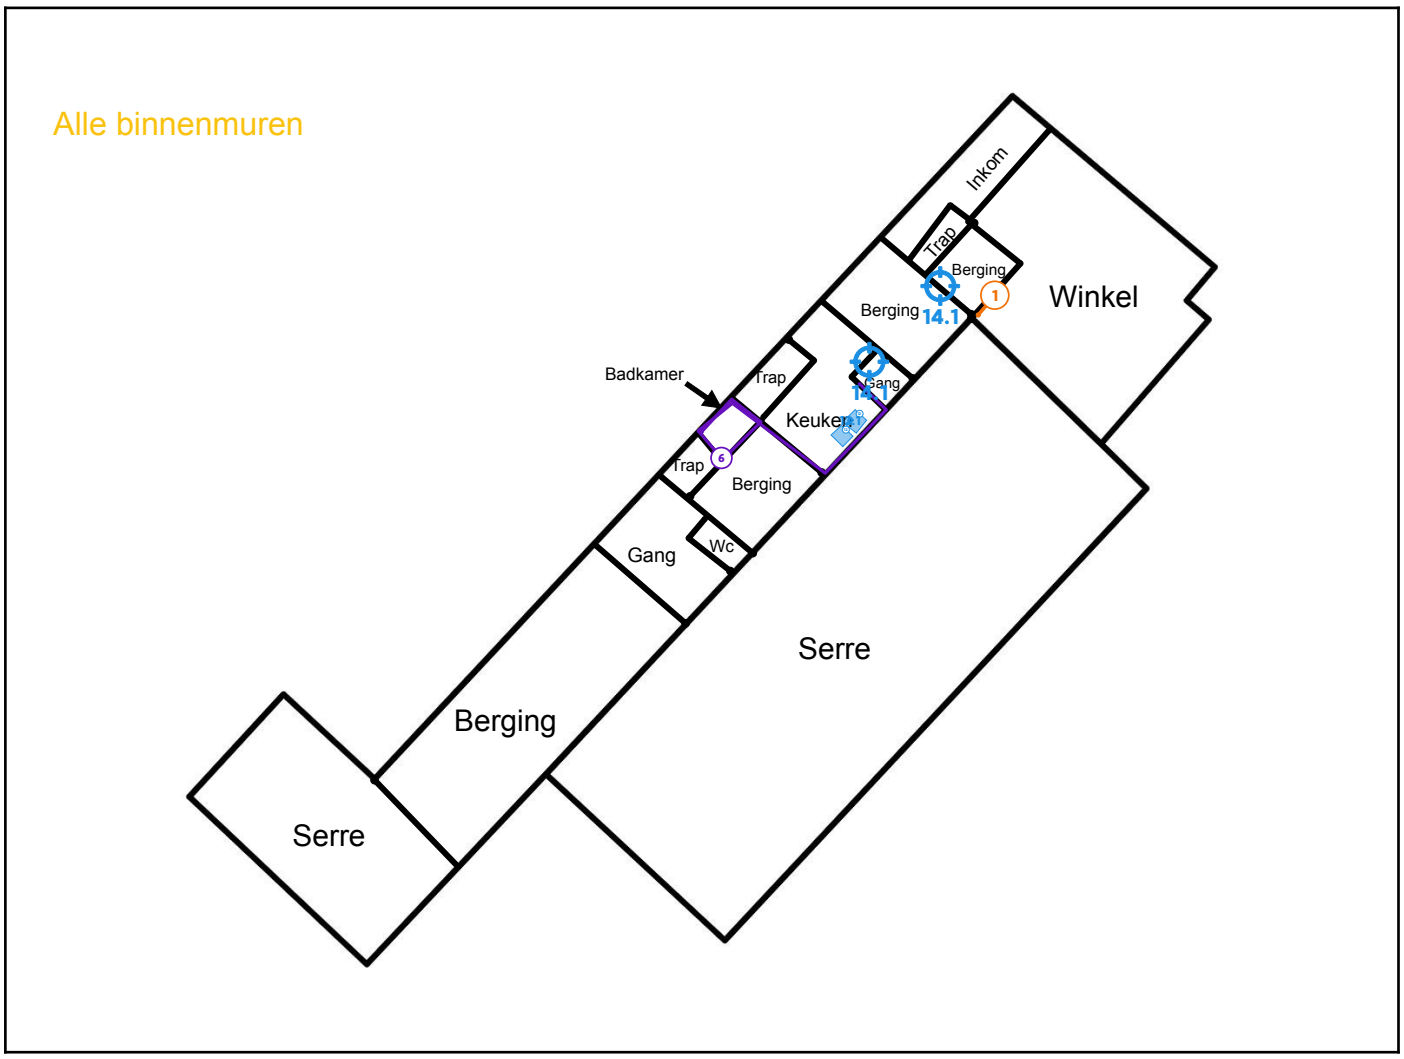
Plan 1.2: Woning, verd. +0

Beschrijving	Type	Actie
1. Bakeliet	Asbestmateriaal	Verwijderen
6. Faiencetegels + tegellijm	Advies	-
12. Coating lavabo	Geen asbest	-
12.1 Code: 260527B4	Puntmonster	-
14. Pleisterwerk binnenmuren	Geen asbest	-
14.1 Code: 260527B1	Mengmonster	-

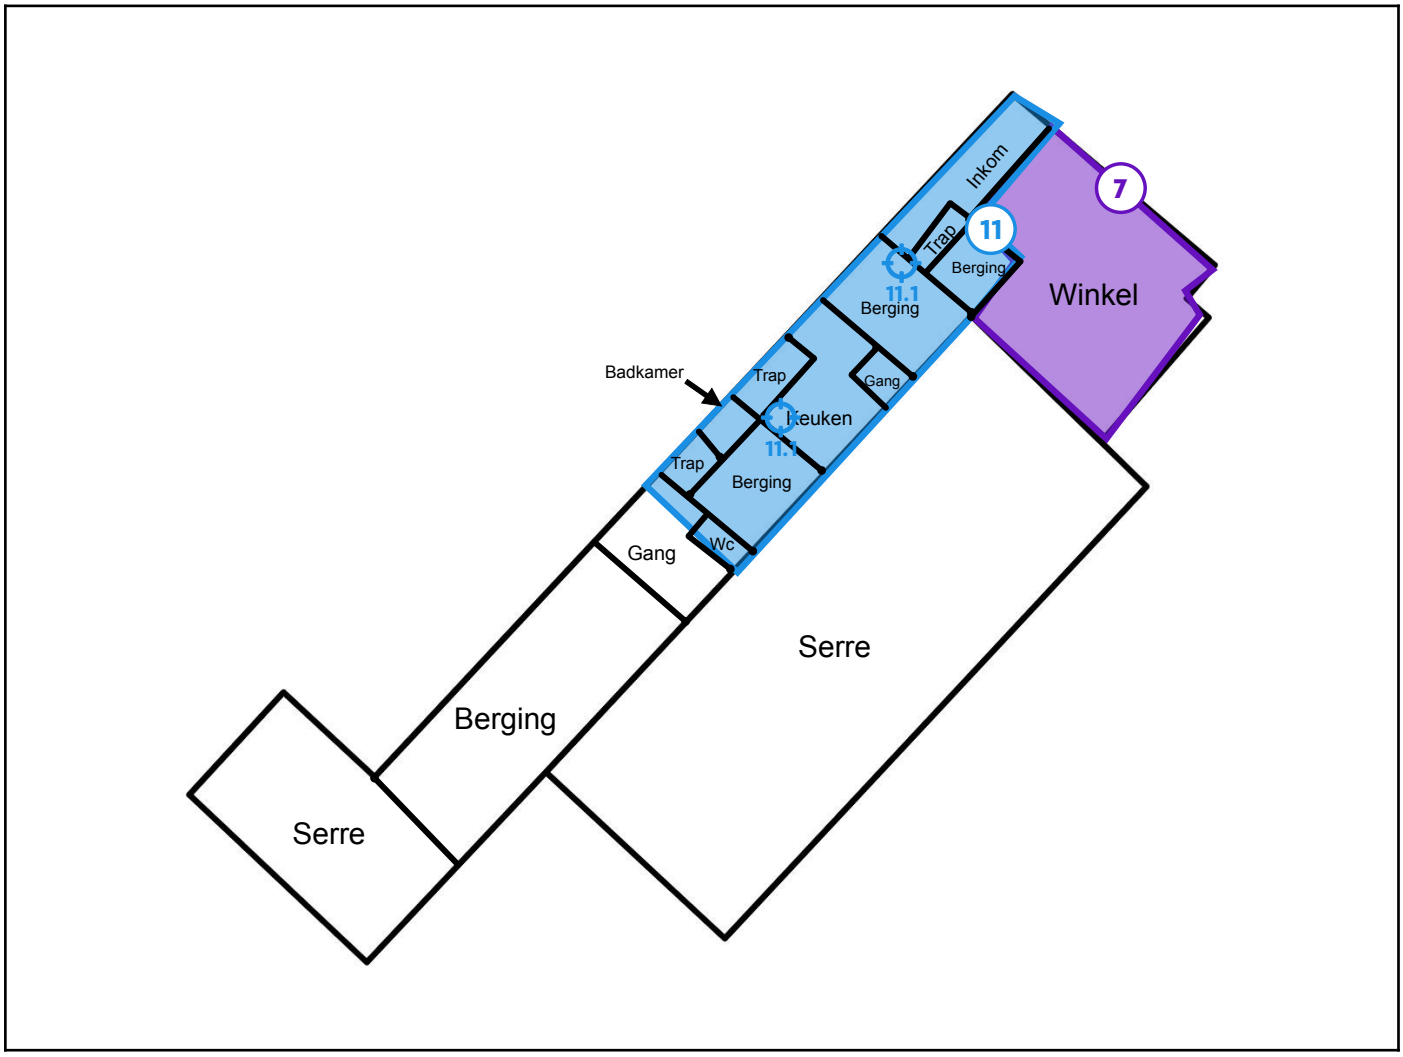
Plan 1.3: Woning, verd. +1 Plafond

Beschrijving	Type	Actie
7. Valse plafond	Advies	-
11. Pleisterwerk plafond	Geen asbest	-
11.1 Code: 260527B2	Mengmonster	-

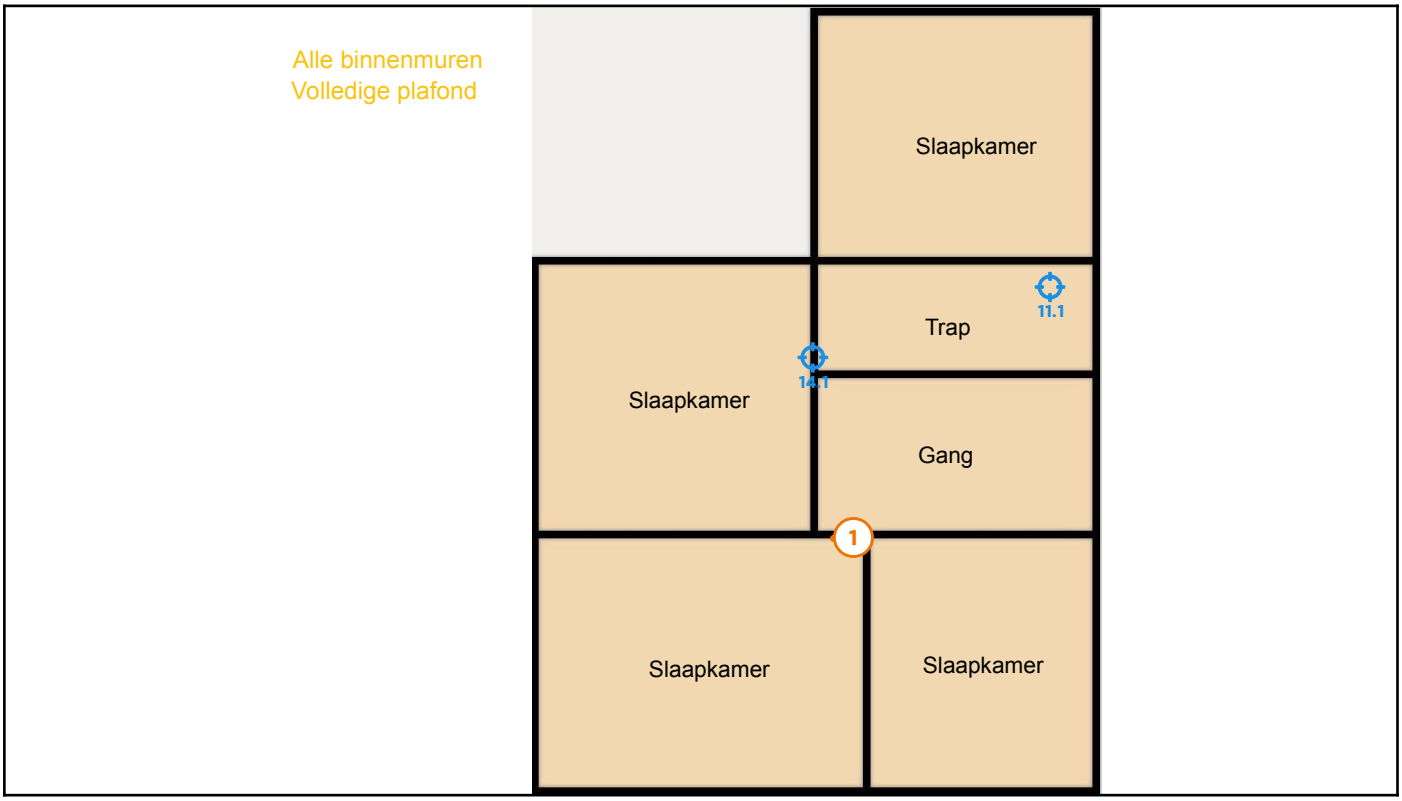
Plan 1.4: Woning, verd. +1

Beschrijving	Type	Actie
1. Bakeliet	Asbestmateriaal	Verwijderen
11. Pleisterwerk plafond	Geen asbest	-
11.1 Code: 260527B2	Mengmonster	-
14. Pleisterwerk binnenmuren	Geen asbest	-
14.1 Code: 260527B1	Mengmonster	-

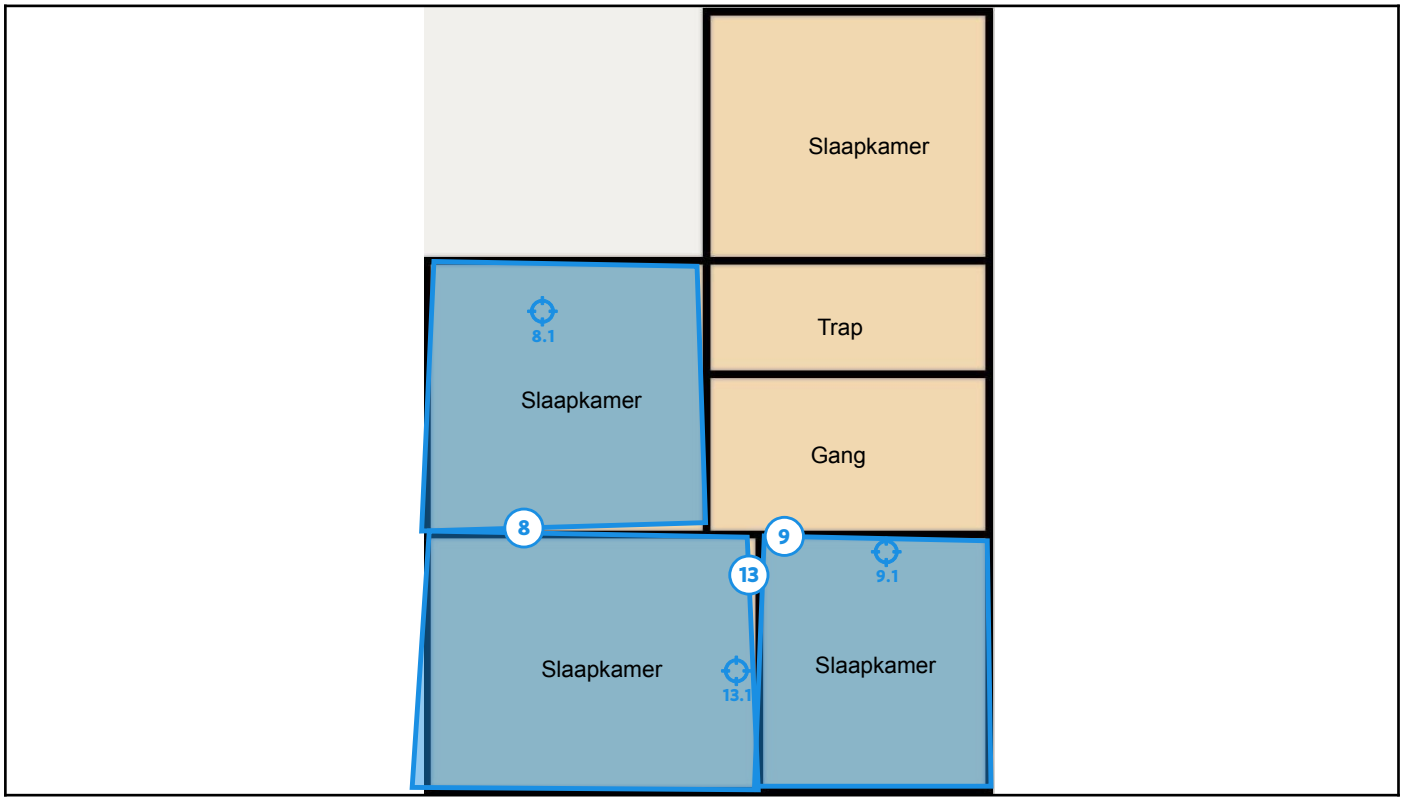
Plan 1.5: Woning, verd. +1 vloer

Beschrijving	Type	Actie
8. Vloerzeil 3	Geen asbest	-
8.1 Code: 260527B7	Puntmonster	-
9. Vloerzeil 1	Geen asbest	-
9.1 Code: 260527B5	Puntmonster	-
13. Vloerzeil 2	Geen asbest	-
13.1 Code: 260527B6	Puntmonster	-

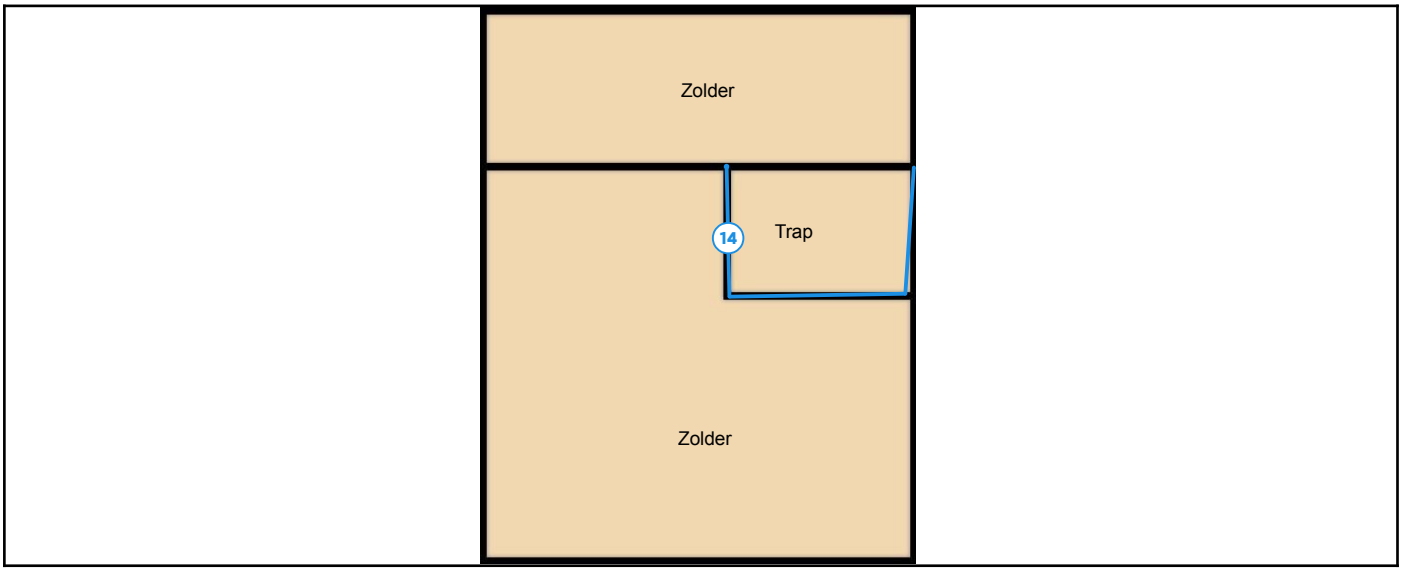
Plan 1.6: Woning, verd. +2

Beschrijving	Type	Actie
14. Pleisterwerk binnenmuren	Geen asbest	-

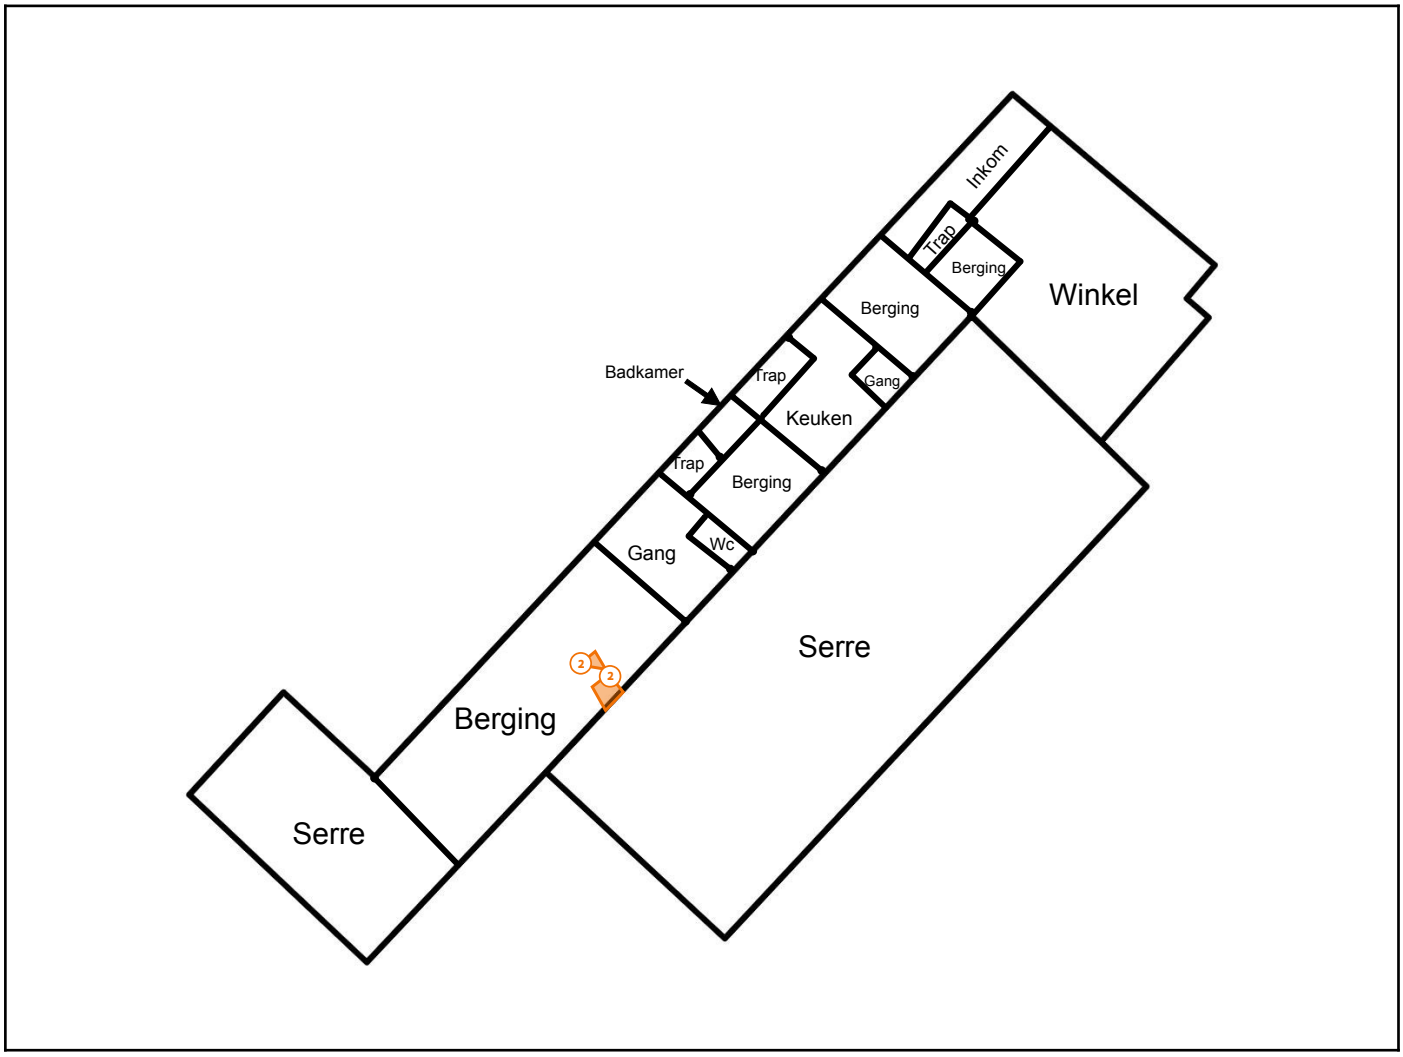
Plan 1.7: Woning, dak

Beschrijving	Type	Actie
2. Rookafvoerbuis	Asbestmateriaal	Verwijderen

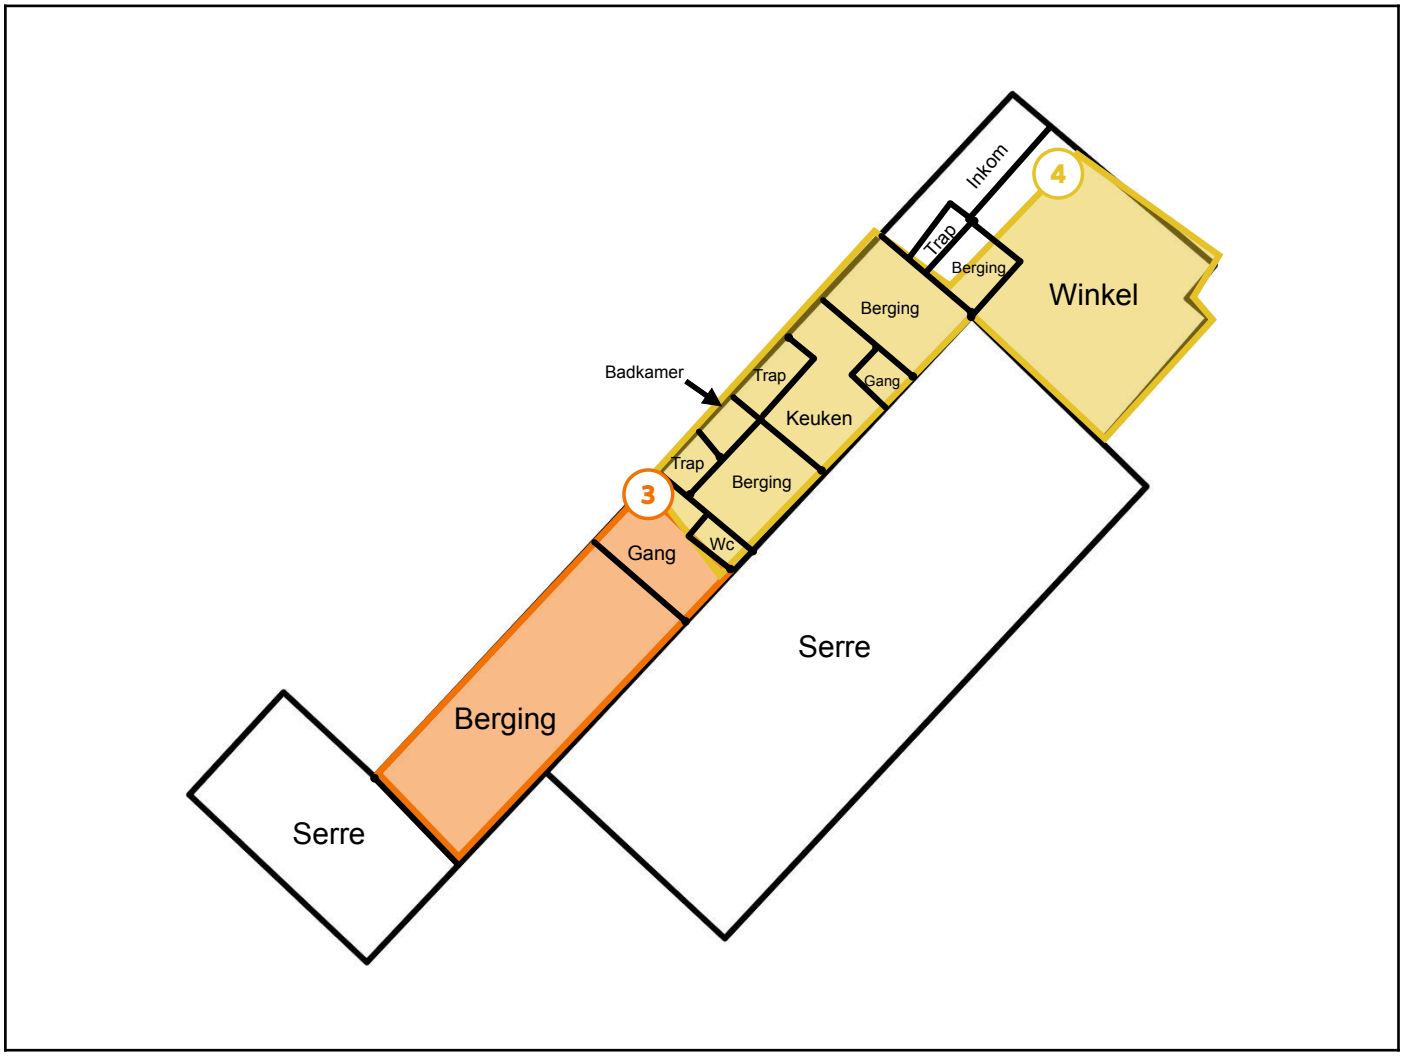
Plan 1.8: Woning, dak

Beschrijving	Type	Actie
3. Golfplaten	Asbestmateriaal	Verwijderen
4. Roofing	Asbestmateriaal	Zorgvuldig beheren

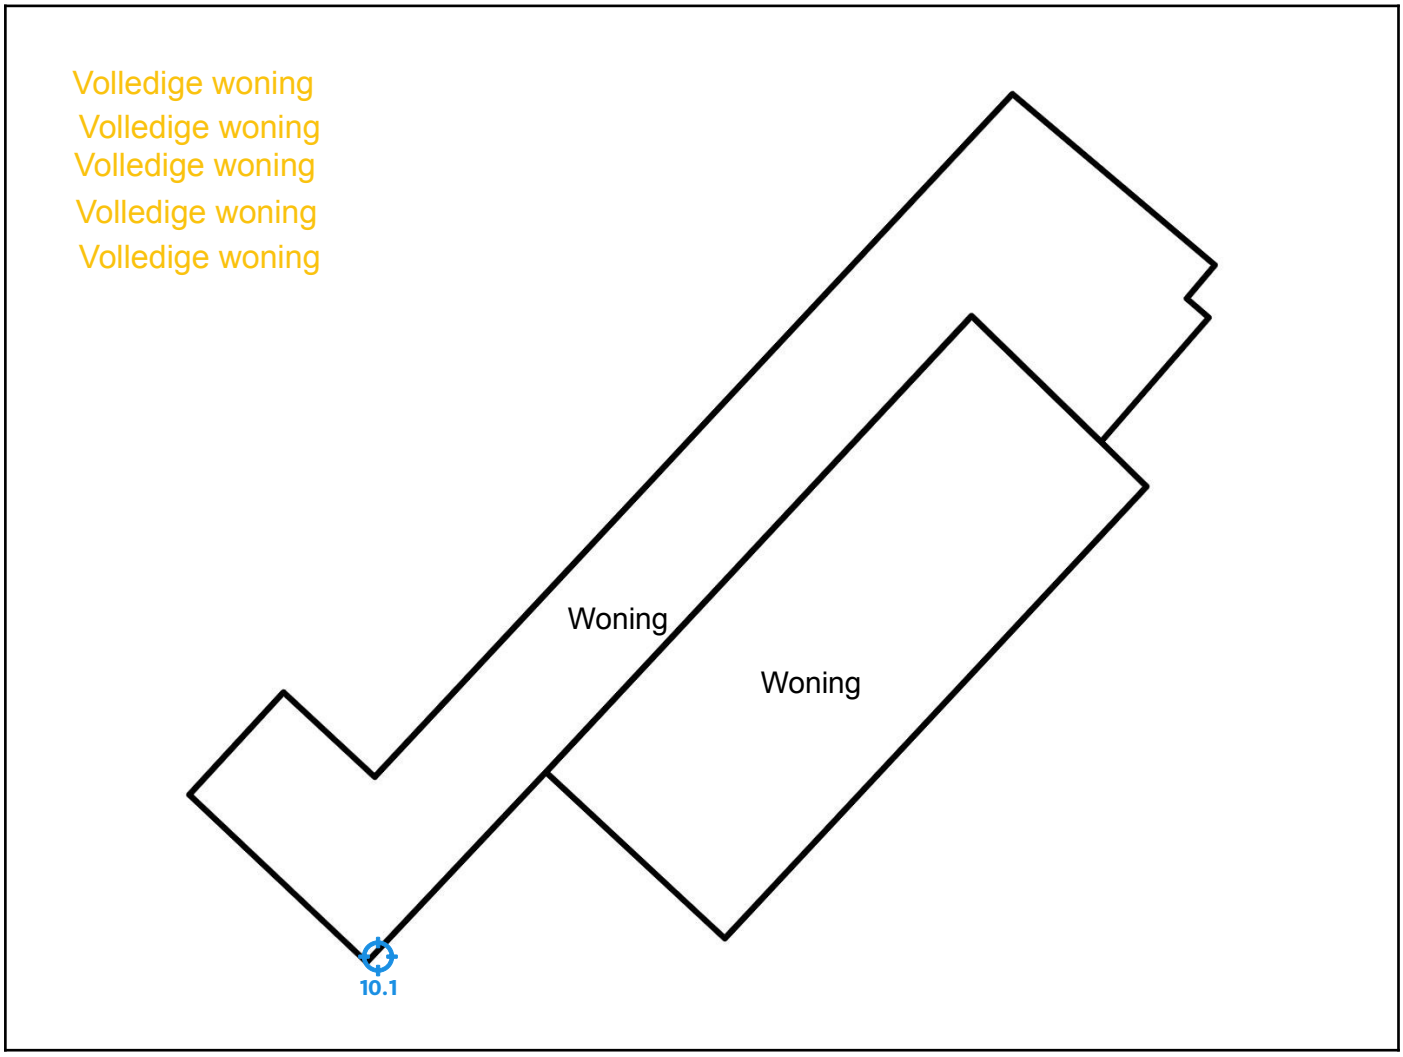
Plan 1.9: Woning

Beschrijving	Type	Actie
5. Schoorsteen	Beperking	-
10. Mastiek	Geen asbest	-
10.1 Code: 260527B3	Puntmonster	-
16. Lift	Overige ruimte of materiaal	-
17. Onderdakplaten	Overige ruimte of materiaal	-
18. Leidingsisolatie	Overige ruimte of materiaal	-

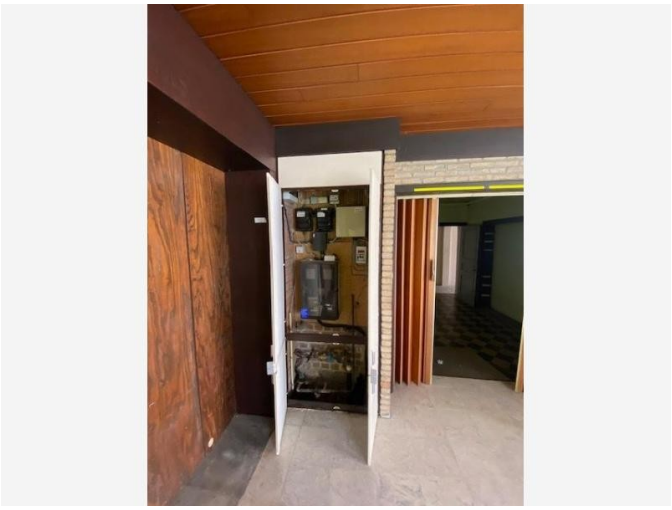
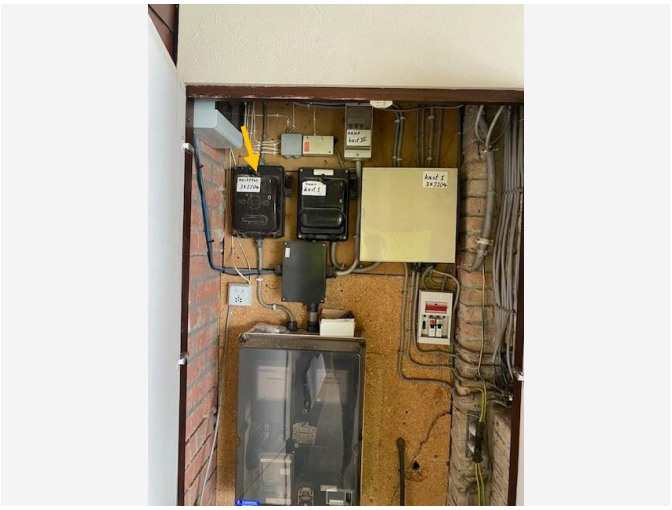
Fiche 1: Bakeliet

Asbestmateriaal

Eindbeoordeling materiaalrisico	Verhoogd materiaalrisico en/of verhoogde kans op vezelvrijgave

Gebondenheid	Categorie 1: hechtgebonden in oorsprong
Asbestsoort (vezeltype)	Crocidoliet aanwezig
Asbestconcentratie	Laag (< 50%)
Afschermingsgraad van het gehele materiaal	Geheel of deels vrij aan de binnenlucht, maar geen contact met binnenluchtstromen
Toestand van het materiaal	Licht beschadigd, licht verweerd. Intacte calciumsilicaatplaat of materiaal met categorie 3-gebondenheid

Verwijderen

- Zorg voor een veilig beheer. Vermijd het beschadigen van het asbestmateriaal. Controleer de toestand jaarlijks op wijzigingen.
- Voer bijkomende staalname(s) uit.

- Eenvoudige handelingen: mag via doe-het-zelf of door werknemer(s) met opleidingsattest eenvoudige handelingen
  De bakeliet kan zelf verwijderd worden. Echter gezien de risico's en de benodigde voorzorgsmaatregelen, wordt het sterk aangeraden om de werkzaamheden te laten uitvoeren door een professional die de opleiding "eenvoudige handelingen" heeft gevolgd. Dit vanwege de moeilijkheid van de werkzaamheden.

- De bakeliet dient in hun geheel verwijderd te worden, zonder te breken, om vezelverspreiding te voorkomen.

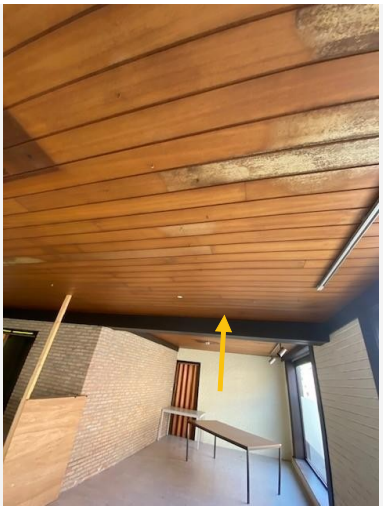
Fiche 7: Valse plafond

Tijdens de visuele inspectie werd vastgesteld dat alle aangeduide ruimtes hun plafond bekleed waren. Bij renovatie is een destructief onderzoek nodig. De achterliggende materialen kunnen asbest bevatten.

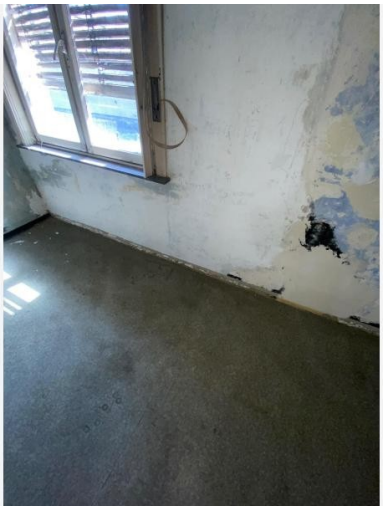
Fiche 8: Vloerzeil 3

Geen asbest

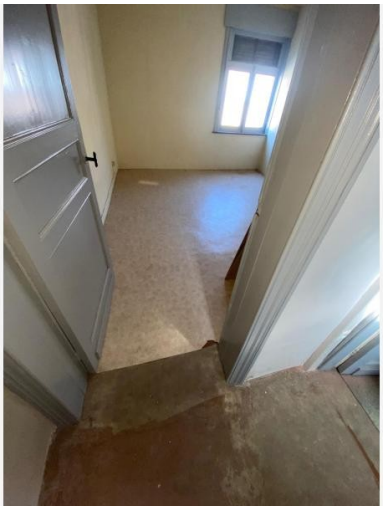
Fiche 9: Vloerzeil 1

Geen asbest

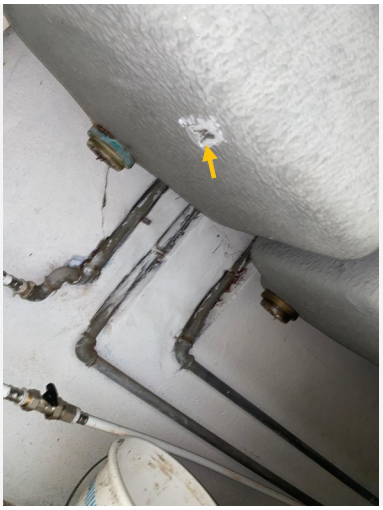
Geen asbest
